Il busillis del Baofeng

L'antenna col filtro dentro!

di Pierluigi Poggi IW4BLG

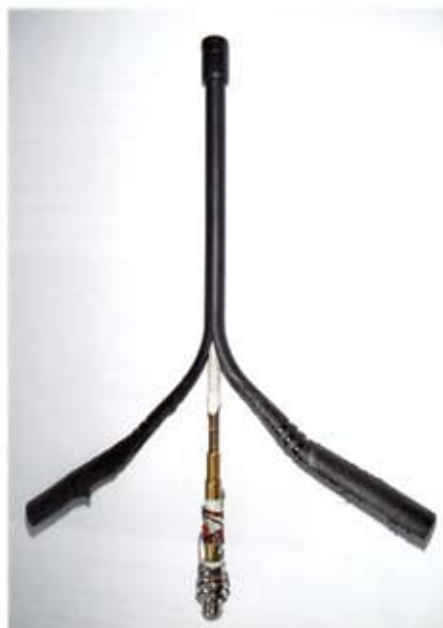
L'UV-5R

Negli ultimi anni, dopo un quasi completo monopolio di apparati nipponici, vi è stata una crescente diffusione di apparati palmari amatoriali di produzione cinese, spesso a costi molto interessanti. Uno dei più popolari è il Baofeng UV-5R, ora reperibile a meno di 25€.

È un compatto apparecchio bibanda, con una copertura ben estesa oltre le frequenze assegnate ai radioamatori e con la possibilità di ricevere le broadcast in FM, permettendone così anche un uso "da compagnia". Completano il quadro, la potenza di 4W su tutte e due le bande e le consuete e più recenti funzioni di selezione ed accesso quali subtoni, CTSS, etc, oltre ad interessanti gadget come la possibilità di impiegare l'apparato come torcia a LED sia fissa sia intermittente.
